## Gutachten

Auftrag des Bund Naturschutz Rosenheim, Michael Hertel, vom 12.06.2014

Feststellung der Erhaltenswürdigkeit von Bäumen am Südtiroler Platz in Rosenheim

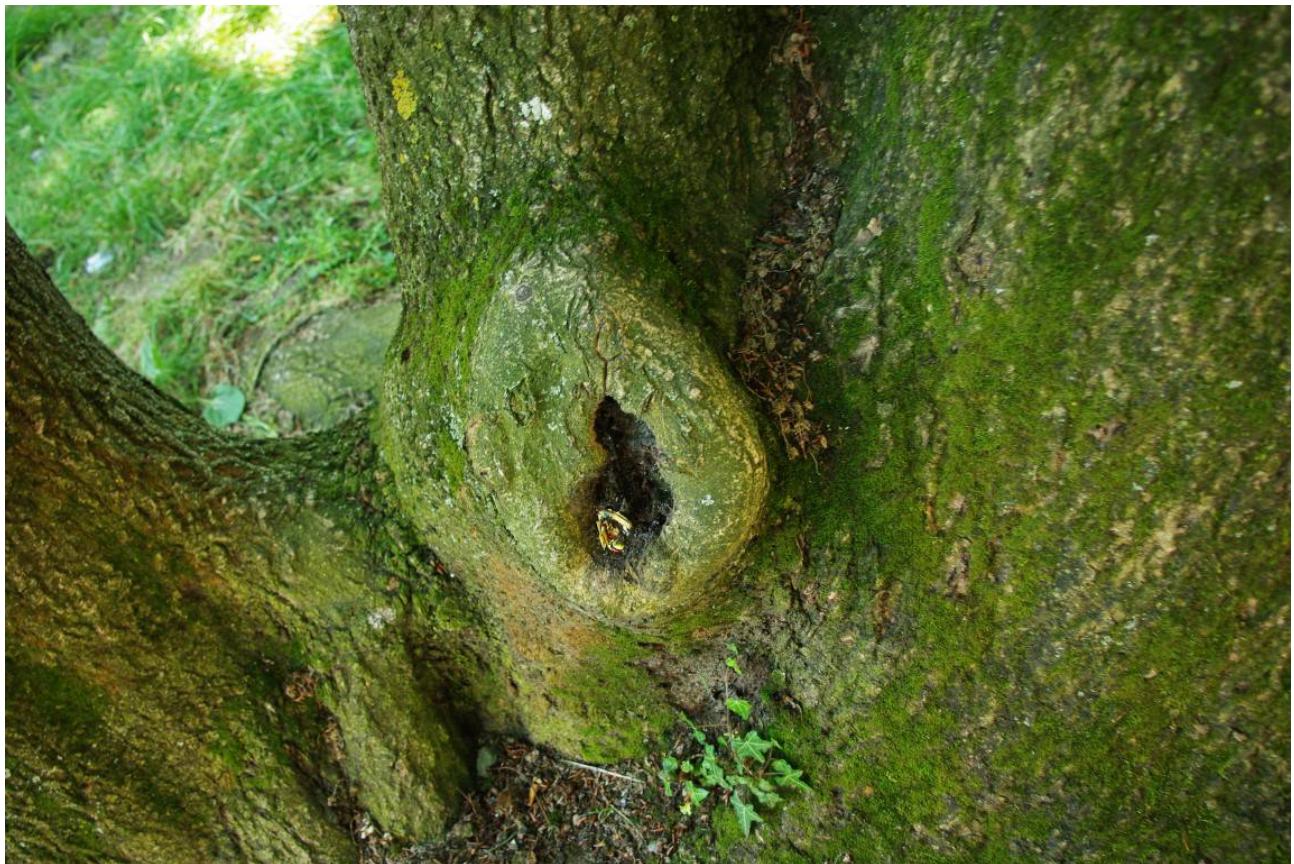
Bei der Astungswunde im unteren Bereich des Stammes zeigt sich bei der Betrachtung mit dem Sondierstab kein tiefergehender Defekt.

Abbildung 1: Alte Astungswunde am mittleren Stämmling

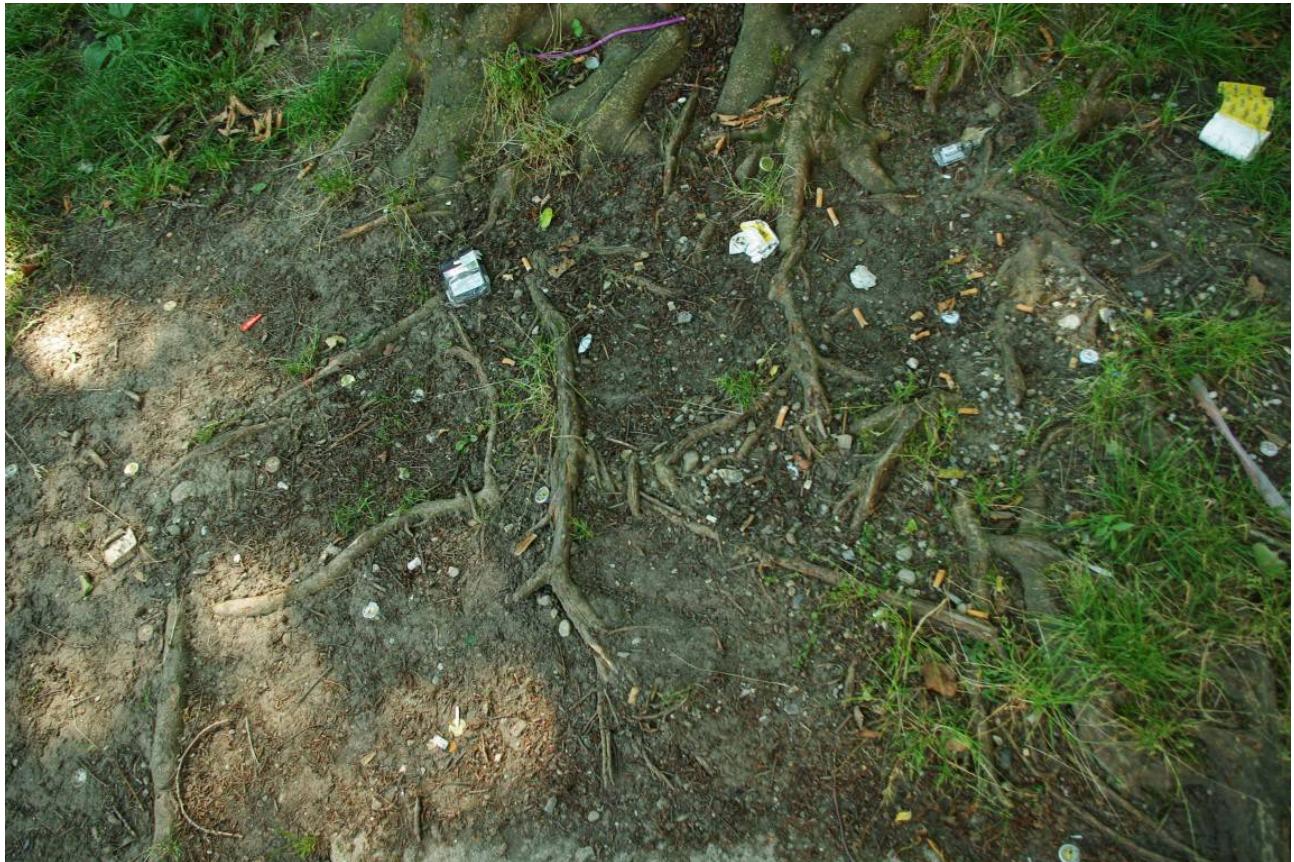
Die oberflächennahen Wurzeln weisen Schäden auf, die aber keine Probleme verursachen. Es ist davon auszugehen, dass sich das übrige Wurzelsystem der Esche weitreichend im Bereich des Bunkers ausdehnt.

Abbildung 2: Oberflächennahe geschädigte Wurzeln

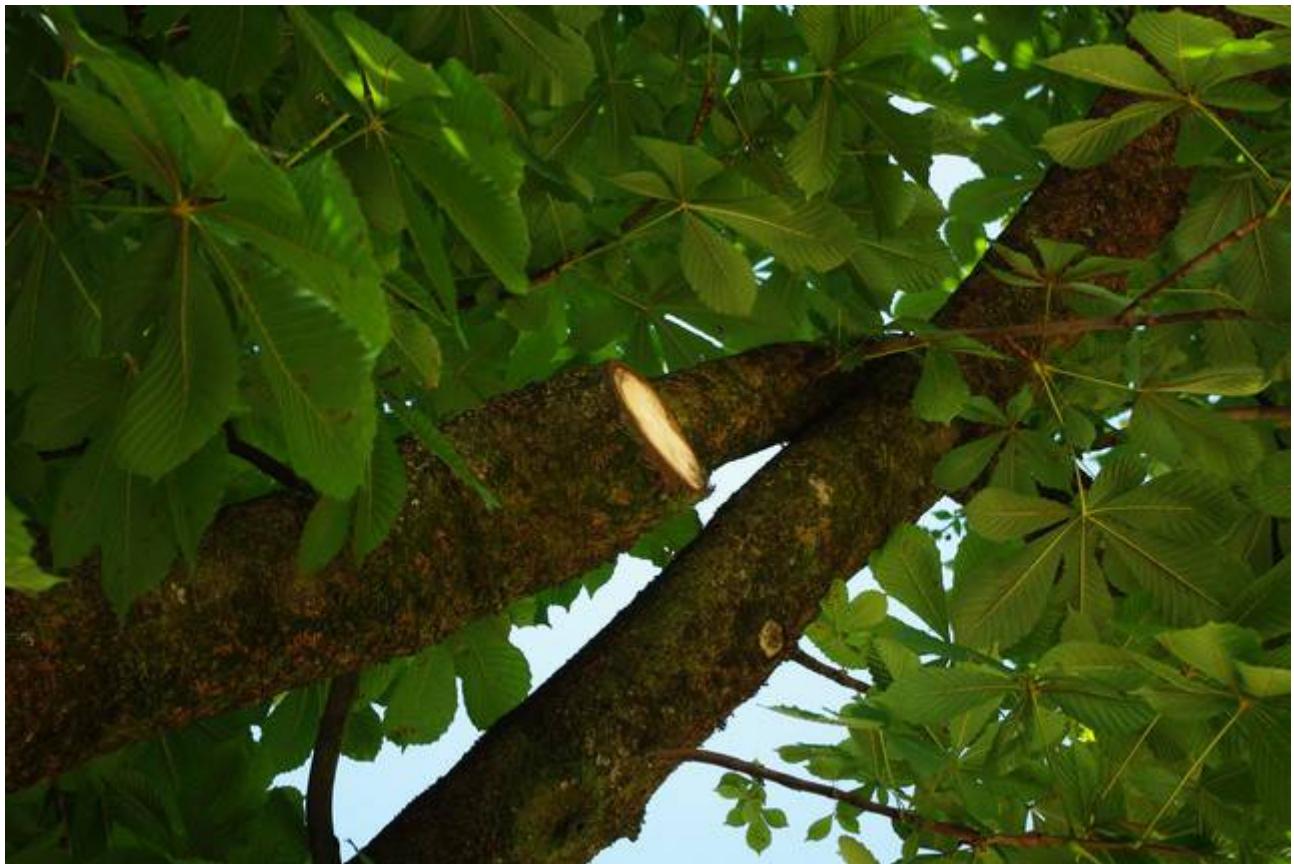
Die Roßkastanie (*Aesculus hippocastanum*) steht im nordöstlichen Bereich des Bunkers. In der Krone ist ein Riss im Stämmling zu erkennen, der aber vermutlich nur oberflächlich ist und vom Baum gut überwaltet werden kann. Eine Klopftprobe mit einem Schonhammer am Stamm verlief negativ. Die ausladende Äste stellen keine Probleme dar, sie erfordern allenfalls mittelfristig den Einbau einer Kronensicherung oder einen leichten Rückschnitt. Am untersten Ast wurde bereits kürzlich ein Teil eingekürzt.

Abbildung 3: Eingekürzter Ast

Eine oberflächennahe Wurzel weist Rindenschäden auf. Der Boden ist stellenweise verdichtet und versiegelt. Um den Baumstandort zu optimieren, könnten bodenverbessernde Maßnahmen wie etwa eine Entsiegelung und Lockerung durchgeführt werden. Anschließend sollte das Umfeld vor erneuter Verdichtung und Versiegelung geschützt werden (z.B. podestartiger Aufbau mit Punktfundamenten im betreffenden Bereich).

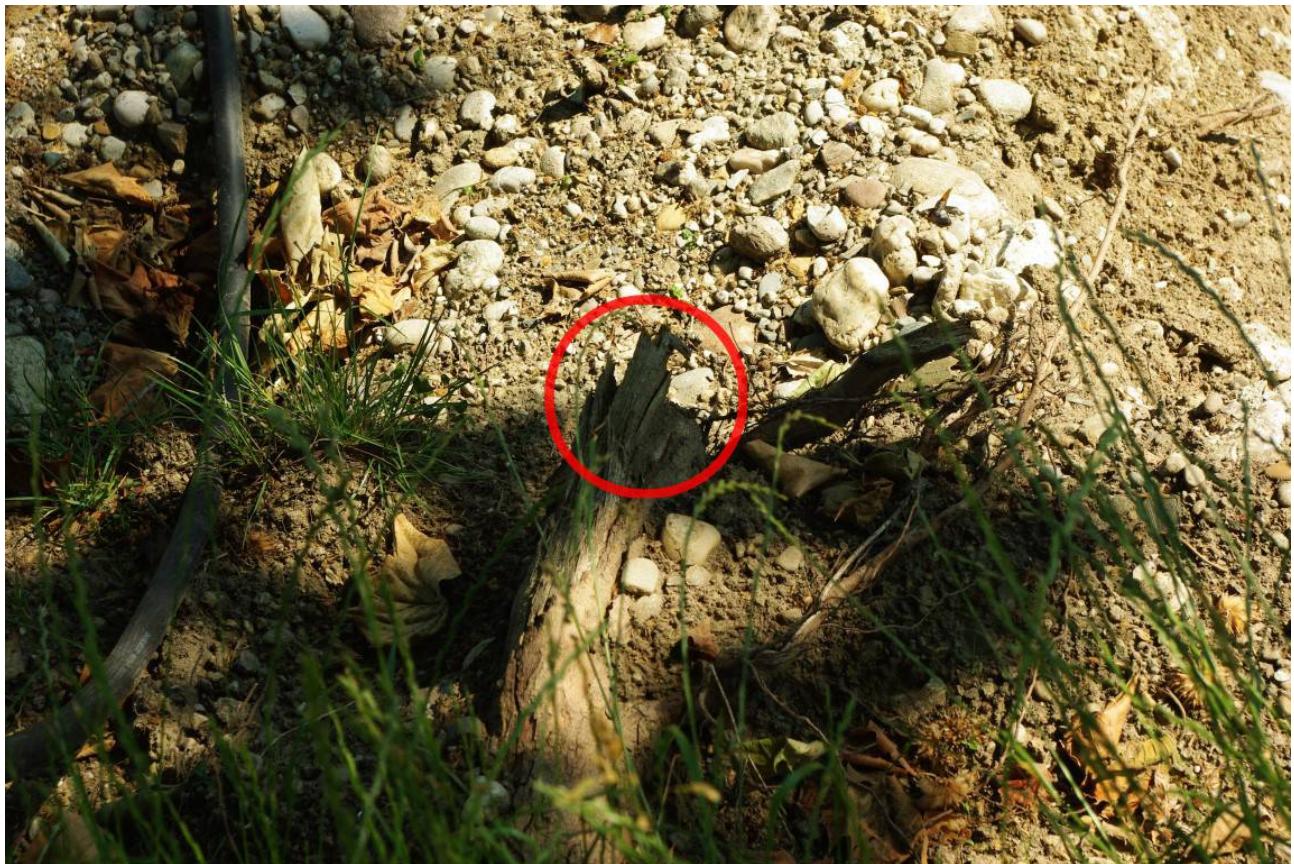
Allerdings wurden auch hier keine Schutzmaßnahmen im Zuge der Baustelle getroffen. Eine beschädigte Wurzel liegt offen und angerissen da. Ein darüber befindlicher Ast weist Schrammsspuren auf. Die Wurzel hätte durch die in 3.2 erwähnten Möglichkeiten geschützt werden müssen. Bei dem Ast hätte man eine lichtundurchlässige Folie zur Förderung von Flächenkallus anbringen können. Bleibt eine solche Wunde ohne Behandlung, wird meist Fäule und Pilzbefall entstehen. Wird jedoch eine lichtundurchlässige Folie (Müllsack, Silofolie oder Produkt aus dem Fachhandel, die auch biologisch abbaubar sind) um die Wunde angebracht, kann sich innerhalb einer Vegetationsperiode neues Gewebe auf der Wunde bilden und diese so verschließen. Dieser so genannte Flächenkallus wächst im Gegensatz zur Überwallung nicht von der Seite über die Wunde, sondern direkt auf der beschädigten Stelle. Die Wunde ist zunächst mit Wasser zu benetzen. Lose Rindenteile können zum Beispiel mit Alunägeln wieder angebracht werden. Andere Maßnahmen wie Reinigung der Wunde oder ähnliches sollten unterbleiben, da hierbei verbliebenes teilungsfähiges Gewebe zerstört werden kann. Anschließend wird die Wundschutzfolie um den Stamm mit der Wunde gewickelt und mittels Gewebeband fixiert. Die Maßnahme muss schnellstmöglich in den ersten Tagen nach dem Auftreten des Schadens durchgeführt werden, da die Erfolgschancen sonst deutlich sinken. Nach einer Vegetationsperiode muss die Folie wieder abgenommen werden.

Abbildung 4: Beschädigte Wurzel

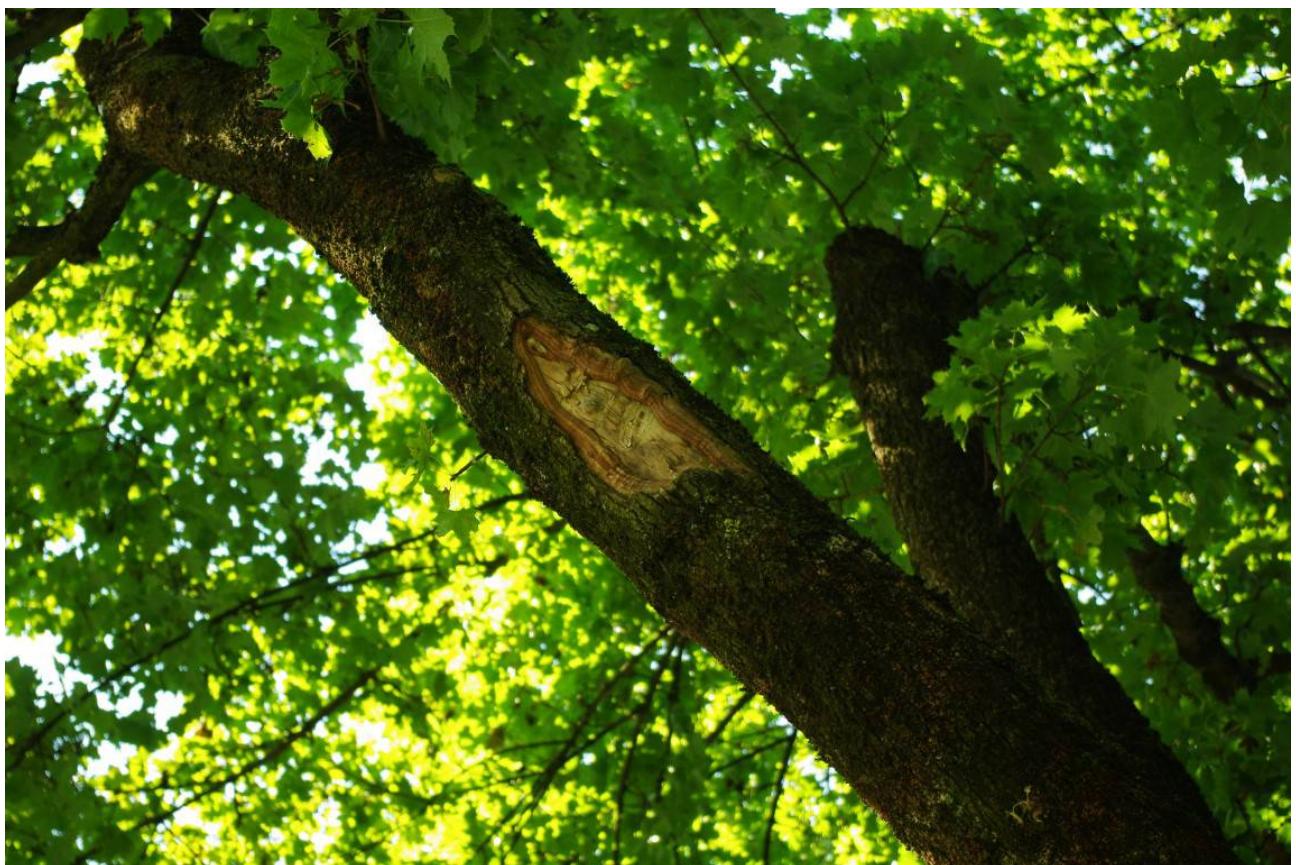
Der Spitzahorn (*Acer platanoides*) auf der Wiese ist ein vergleichsweise junges Gehölz. Der Baum hat an einem Ast in der Krone eine leichtere Verletzung sowie mehrere Astungswunden. An den Blättern zeigt sich Befall von Mehltau, der aber nur das optische Bild des Baumes beeinträchtigt. Im Herbst kann das Laub aufgesammelt werden, um eine erneute Erkrankung im nächsten Jahr zu mindern. (vgl. <http://www.arbofux.de/echter-mehltau-an-ahorn.html>, aufgerufen am 19.06.2014)

Abbildung 5: Leichter Schaden in der Krone

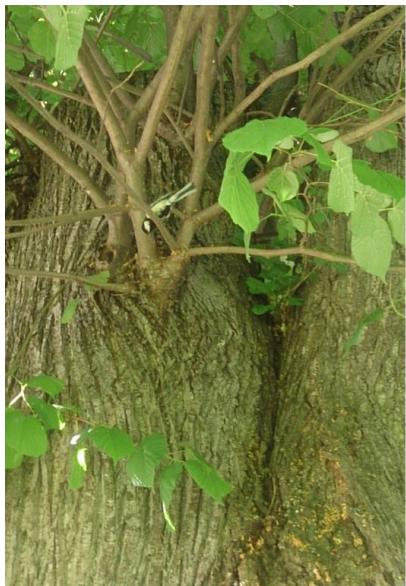
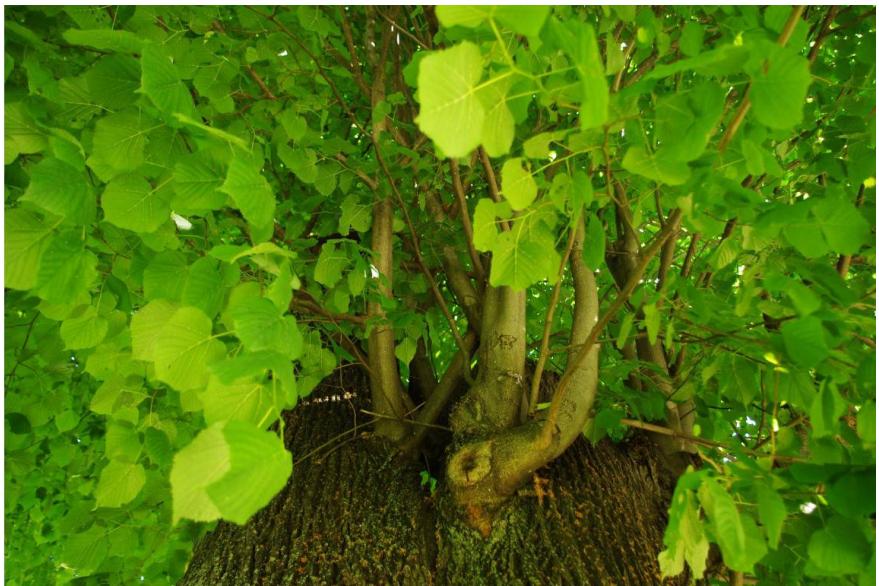
Die auf der Wiese stehende Winterlinde (*Tilia cordata*) weist als einziger der begutachteten Bäume signifikante Schäden auf. Durch die Entfernung eines Stämmings ist eine große Wunde entstanden, an deren Schnittfläche sich eine Fäule bilden wird bzw. sich weiter ausbreitet bis auch die Bruchsicherheit im verbliebenen Stämmling nicht mehr gegeben ist. Bis aber die Verkehrssicherheit soweit beeinträchtigt ist, können noch Jahrzehnte vergehen. Der Schaden sollte dennoch näher angeschaut werden. An der Schnittstelle haben sich zahlreiche Reiterate gebildet, welche auch die gute Vitalität des Gehölzes zeigen. Der Baum versucht in einer Art Panikreaktion die fehlende Blattmasse zu ersetzen. Allerdings haben solche Neuaustriebe eine schlechte Anbindung an den Stamm und können daher aus- bzw. abbrechen. Sie müssen etwa alle fünf Jahre vereinzelt werden (Entnahme der größten Neuaustriebe). Die Krone der Linde wird in Anbetracht des Schadens bzw. abnehmender Vitalität aufgrund des Alters immer wieder weiter reduziert werden müssen. Der Zeitraum erstreckt sich aber über mehrere Jahrzehnte, so dass die Linde noch etwa 80 Jahre einen hohen ökologischen Wert erfüllen kann. Dieser erhöht sich mit dem Alter des Baumes und den damit zunehmenden Schäden. Höhlungen, Mulmhöhlen, Totholz usw. dienen vielen Vögeln, Säugetieren und Insekten als Wohn-, Ruhe- und Fortpflanzungsstätte, sind von großer natur- und artenschutzrechtlicher Relevanz und sollten besonders in dieser innenstädtischer Lage bewahrt werden. Die Linde kann vielleicht noch Jahrhunderte als Habitatbaum dienen.

Abbildung 6: Neuaustriebe an der alten Kappungsstelle. Die Linde wird u.a. von Meisen bewohnt (linkes Bild).
