## Amphibienzaun Unterlaus: Erfahrungsbericht 2026

Im Jahr 2025 war am Lauser Weiher, Gemeinde Feldkirchen-Westerham, erstmalig ein Amphibienzaun aufgestellt worden. Da in der BN-Ortsgruppe kaum Kenntnisse über eine Wanderstrecke der Amphibien vorlagen, war das Aufstellen eines Zaunes bewusst als Test konzipiert gewesen, um Erfahrungen für die nächste Saison sammeln zu können. <sup>1)</sup>

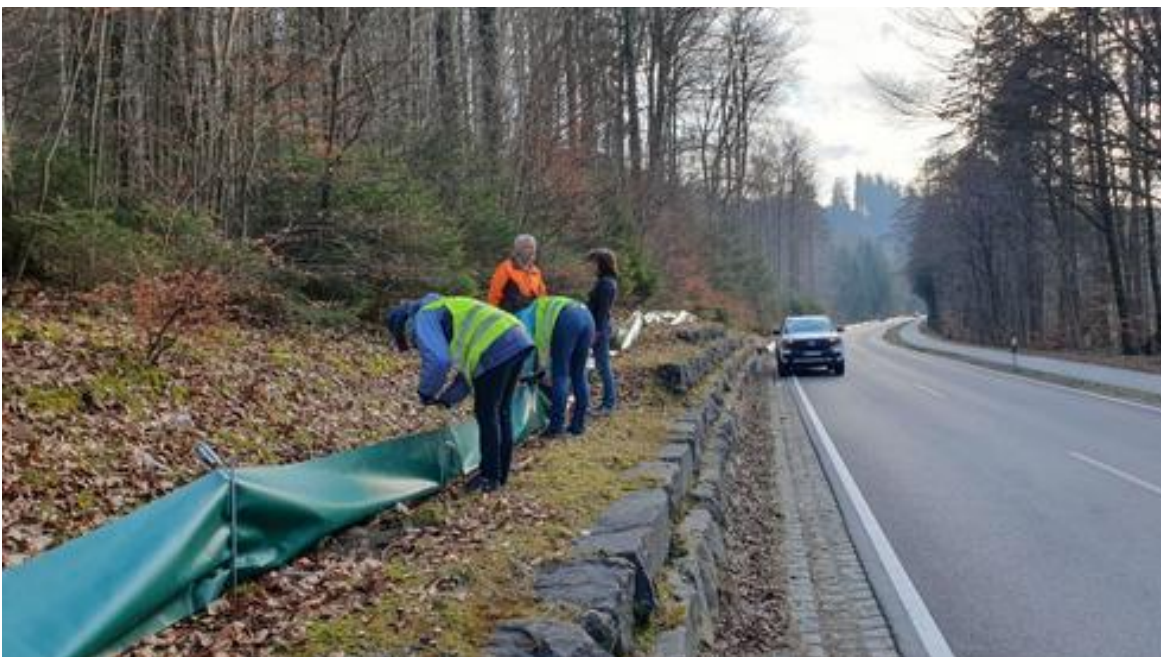
Ein erstes Stück des Zaunes bauten dann Aktive der Ortsgruppe und weitere Helfer am 3. März mit tatkräftiger Unterstützung durch das Landratsamt auf. Die Arbeit wurde am 7.3. abgeschlossen. Zusätzlich zum Material aus dem Vorjahr wurden weitere Folien und Zaunpfosten verwendet. Als Neuerung wurden diesmal auch Holzplanken quer zu den Waldwegen angebracht; leicht zu entfernen, um den Eigentümern eine Zufahrt zum Wald zu ermöglichen.

Damit waren etwa 500 m Zaun errichtet, mehr als doppelt so viel wie im Vorjahr. Auf der Strecke wurden an 34 Stellen Eimer eingegraben.

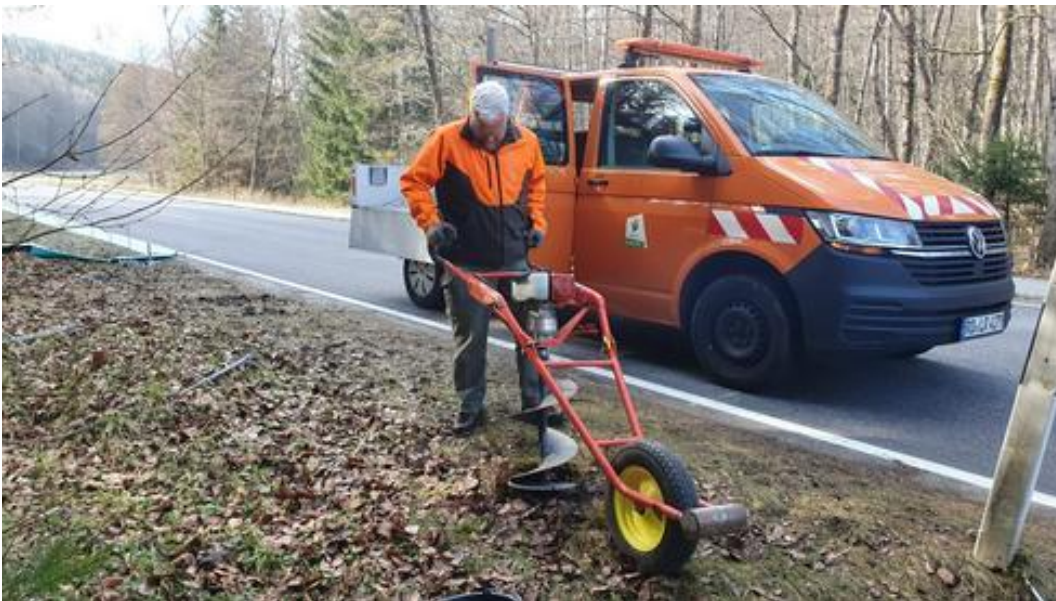
Im Gegensatz zum letzten Jahr, wo wir unter Einsatz einer Spitzhacke tätig waren, ließen sich die Eimer dieses Mal relativ zügig einbauen, vor allem, weil uns der Bauhof der Gemeinde nach einer kurzen Einweisung einen motorgetriebenen Pflanzlochbohrer mit einem 30-cm Bohrer zur Verfügung stellte.

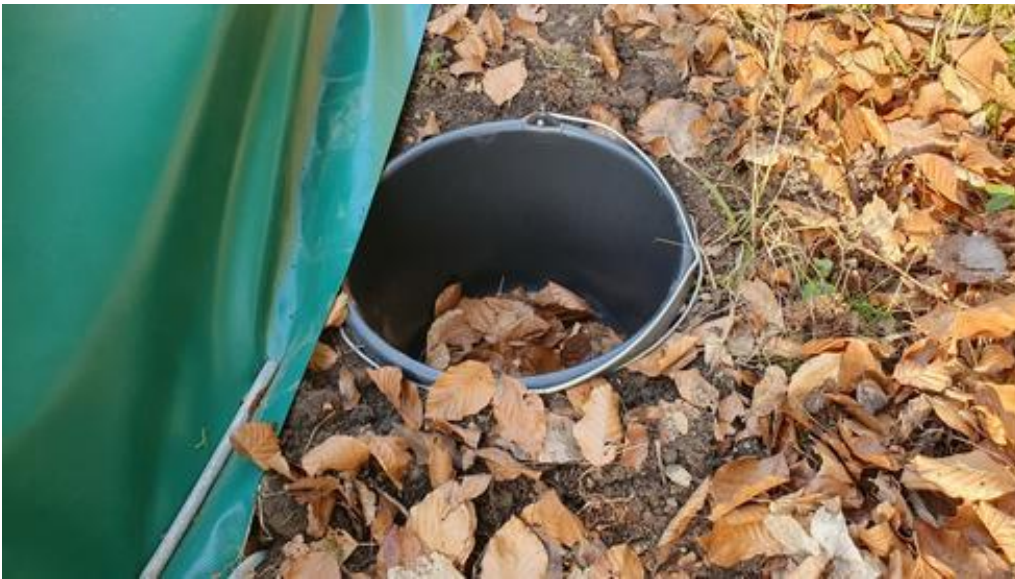
Bei den Eimern waren jeweils zwei Stück ineinander gestellt, damit beim Herausziehen des oberen Eimers keine Gefahr bestand, dass herunterfallende Erde das Wiedereinsetzen behindern würde. Die Idee war, den oberen Eimer mit den herein gefallen Amphibien herauszuziehen und ihn auf der anderen Straßenseite mit Öffnung zum Weiher hinzulegen, damit die Tiere selbständig die Wanderung fortsetzen. Das funktionierte nicht immer; besonders bei niedrigen Temperaturen

verließen manche Kröten den Eimer nicht. Auch nutzten das nicht alle Helfer, für manche war es einfacher, die Tiere mit der Hand aus den Eimern zu nehmen und über die Straße zu tragen.

Ein Großteil der Eimer war diesmal mit Bohrungen versehen, so dass Regenwasser abfließen konnte. Zum Teil mussten die Eimer, besonders die ohne Löcher, nach Regen ausgeleert werden, was sich aber problemlos gestaltete. Vereinzelt führte das auch dazu, dass eine Kröte erst beim Ausleeren entdeckt wurde, weil sie sich unter Blättern versteckt hatte.

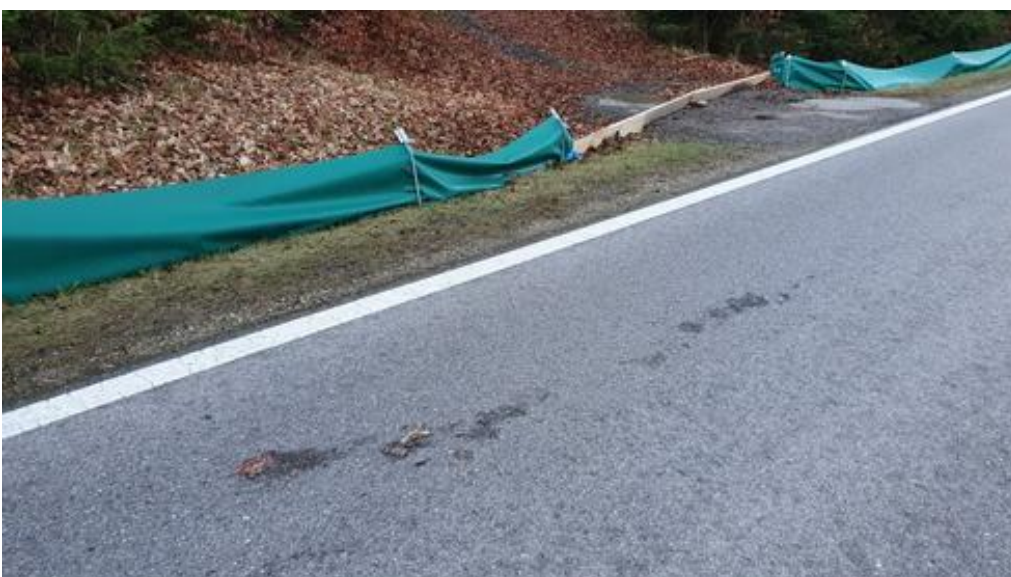
Auch in dem Straßenabschnitt mit Zaun gab es wieder einige überfahrene Kröten. Die Ursache war eine andere als im Vorjahr: Diesmal hatten sich hinter einigen Planken an den Waldwegen so viele Blätter angesammelt, dass es den Kröten offensichtlich gelungen war, sie zu überwinden.

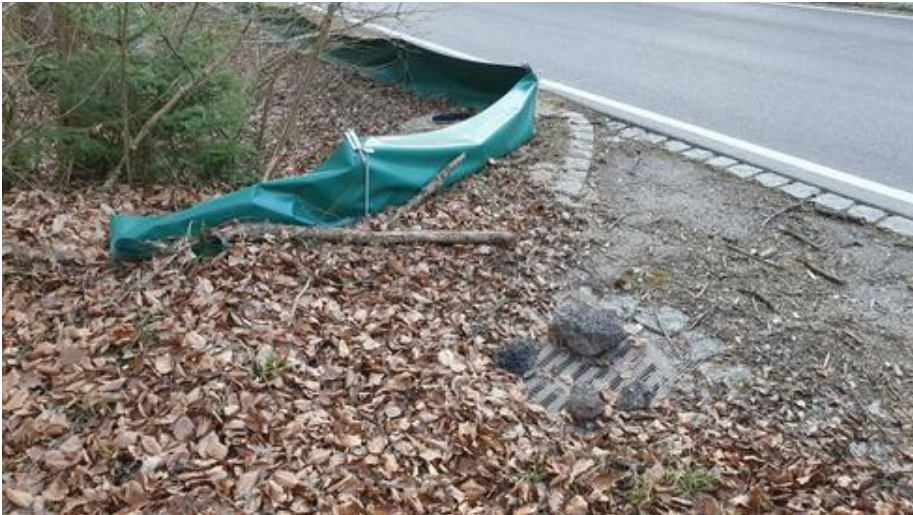
Neben der Straße in einer Entfernung von ca. 2 m befinden sich einige Regenwassergullys, die als Fallen für die Lurche wirken. Die hier gefundenen Tiere zu befreien, war wegen der Schwere des Deckels und weil das verwendete Werkzeug zum Ausheben nur bedingt geeignet war, sehr schwierig. Das Problem ließ sich dann mit einer Abdeckung der Schächte durch Drahtgitter mit einer Maschenweite von ca. 1 cm beheben.

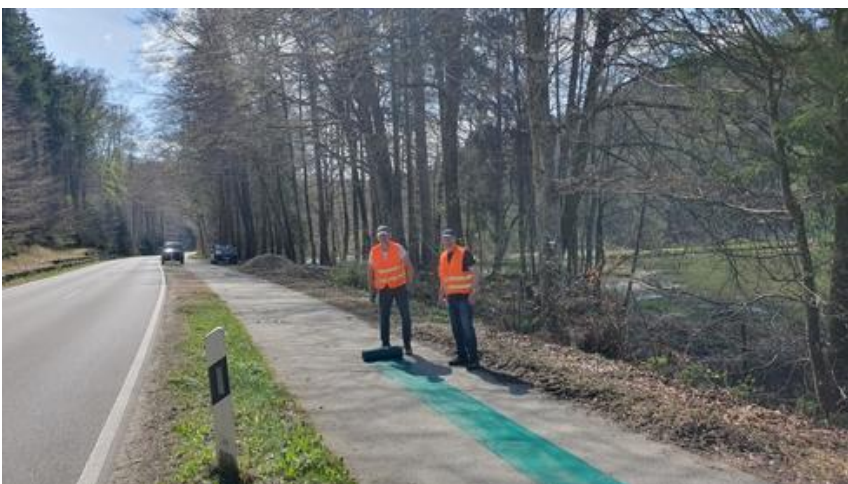
Nachdem sich die Hinweise auf eine Rückwanderung der Erdkröten verdichtete, wurde beschlossen, den Zaun wieder zu entfernen. Dies konnte bei trockenem Wetter durchgeführt werden. So konnte parallel zur Straße führende Radweg genutzt werden, einfach indem die Folien auf dem Asphaltbelag zusammen gerollt wurden.
